## Caso 3

Estrella, hembra, mestiza, 4 años 16 kg

No unión atrófica y osteoporosis acentuada en la parte distal del radio y huesos carpales: placa de bloqueo

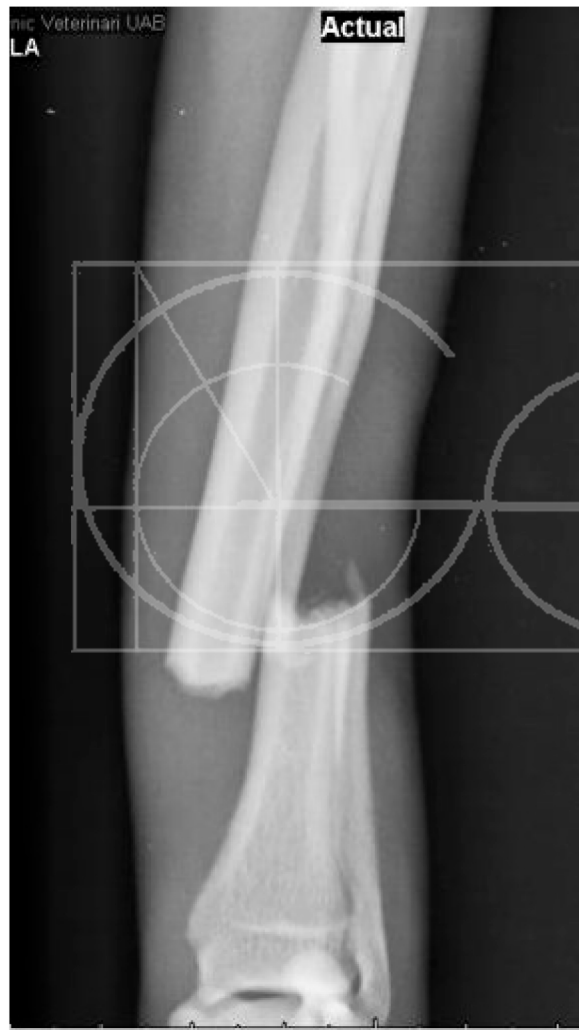
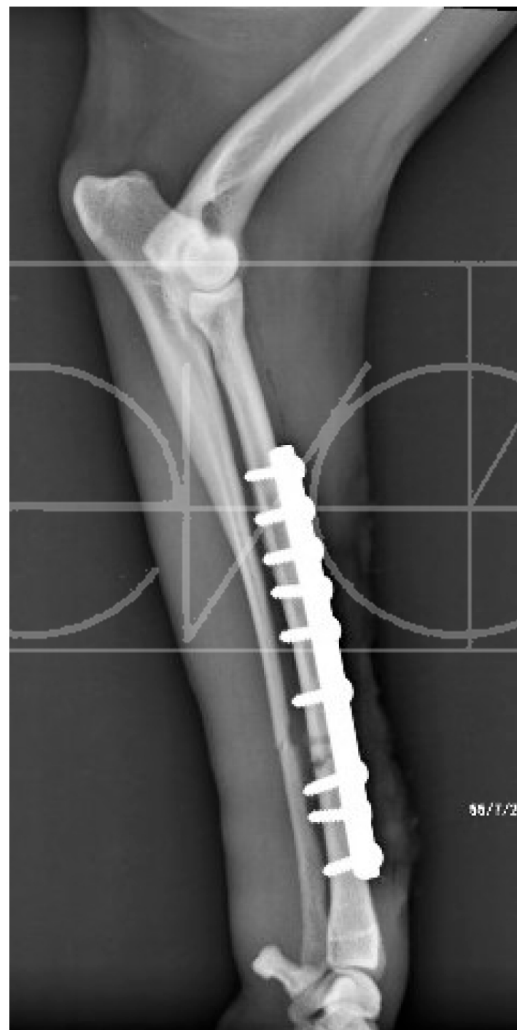
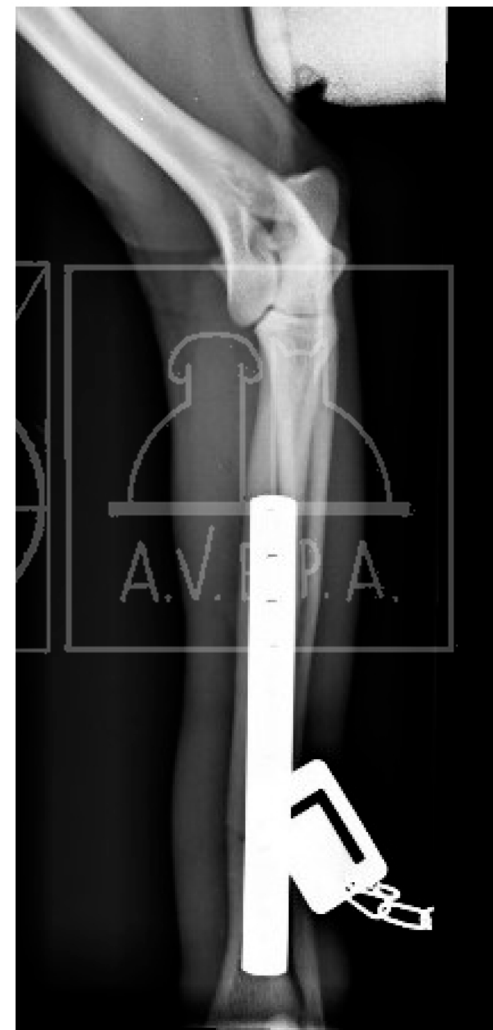
Enero 2015

**Enero 2015:** fractura transversa diafisaria de cúbito y radio. Se fijó la fractura con una placa DCP (realizado en nuestra clínica). El paciente viajó a Mallorca donde se le extrajo la placa. Se refractura. Regresó a la península donde se le intervino en otra clínica en mas de una ocasión y acudió de nuevo a nuestra clínica en el mes de Mayo.

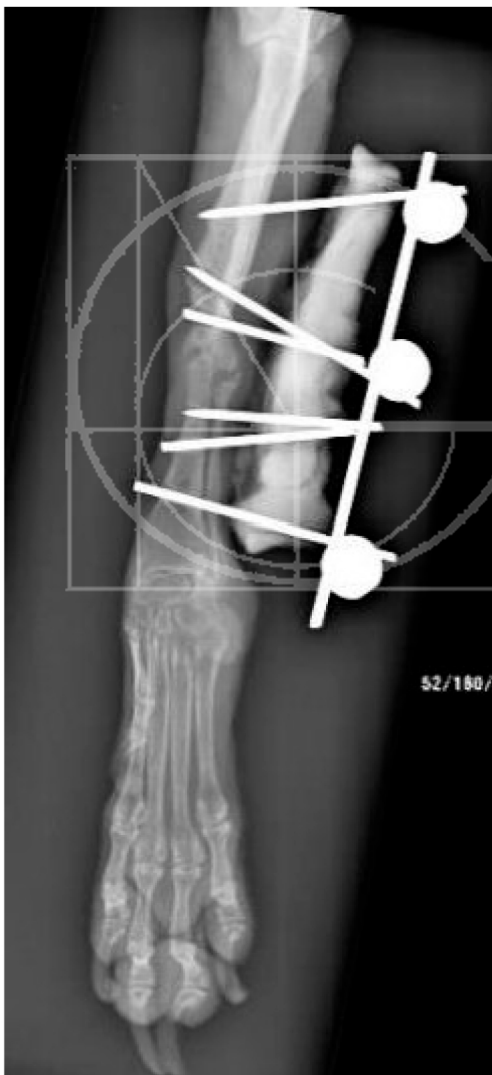
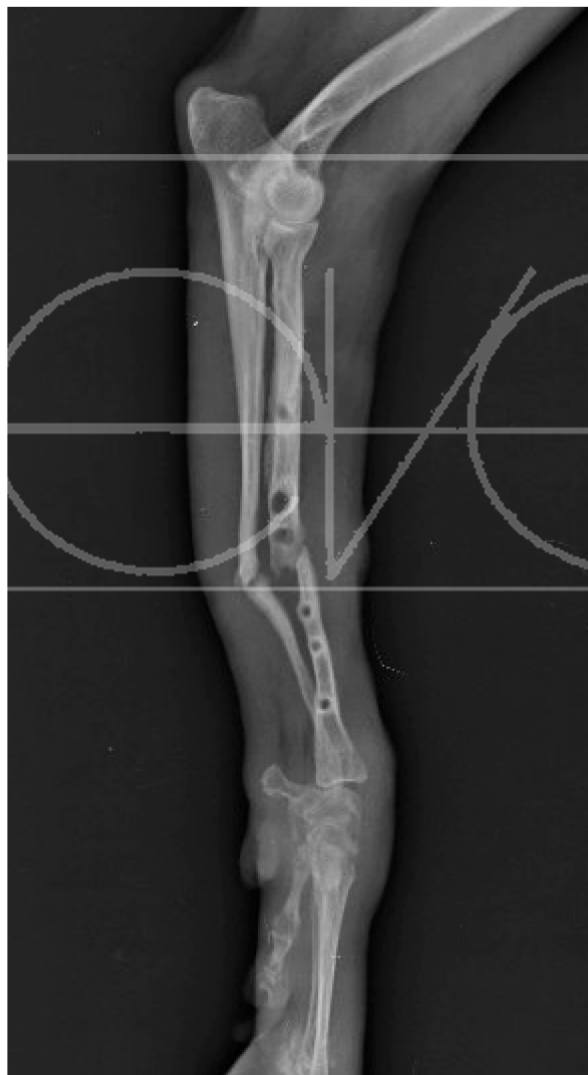
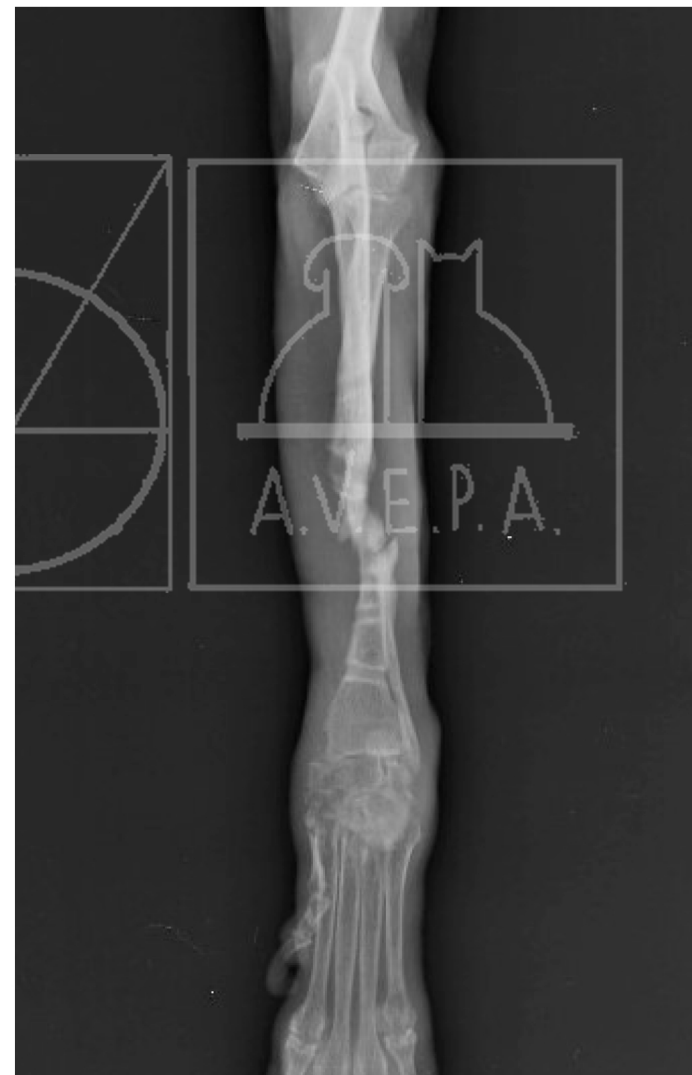
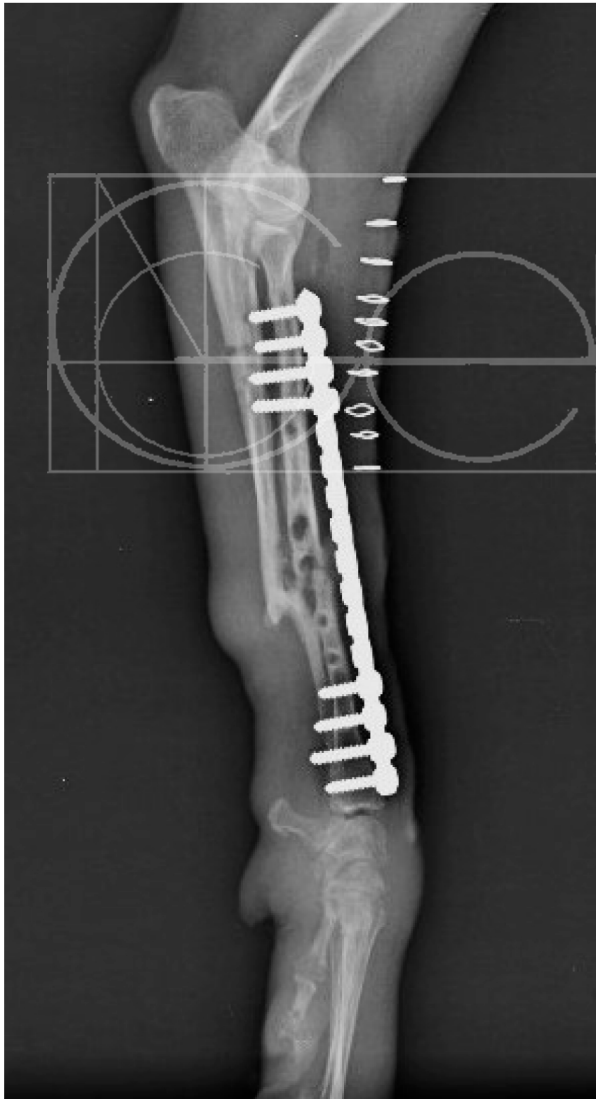
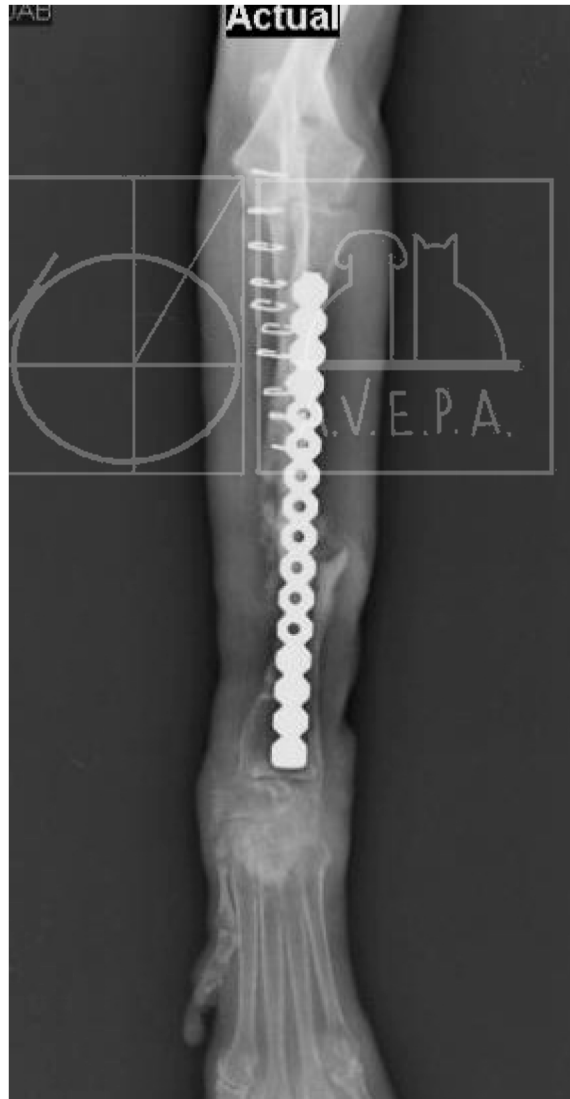
Mayo 2015

**Mayo 2015:** se presentó con una cojera de no apoyo, no unión atrófica del cúbito y radio con acentuada osteoporosis de la parte distal del radio y huesos del carpo acompañado de supuración. Se fijó el radio con una placa de bloqueo cortable tornillos 2.7mm (Insorvet). No se realizó injerto de esponjosa.

En nuestro caso, queremos resaltar que la placa de bloqueo es imprescindible en este tipo de casos ya que la mala calidad ósea hace que los tornillos se pasen de rosca utilizando las placas convencionales.

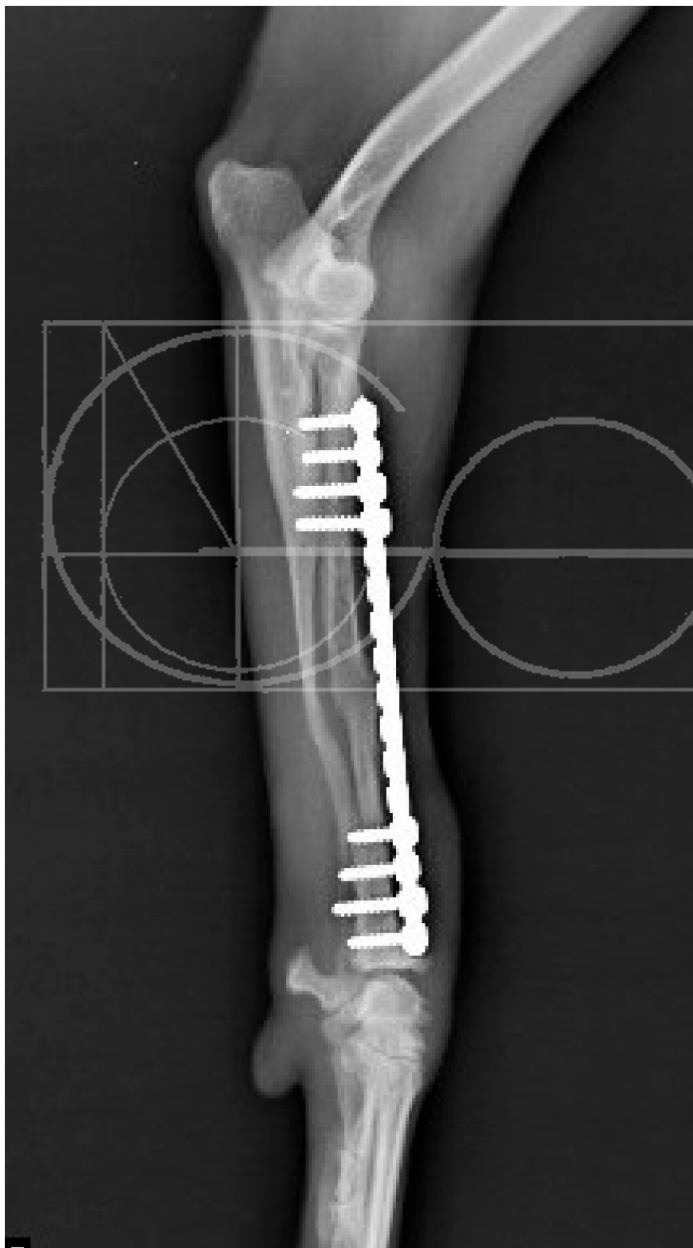
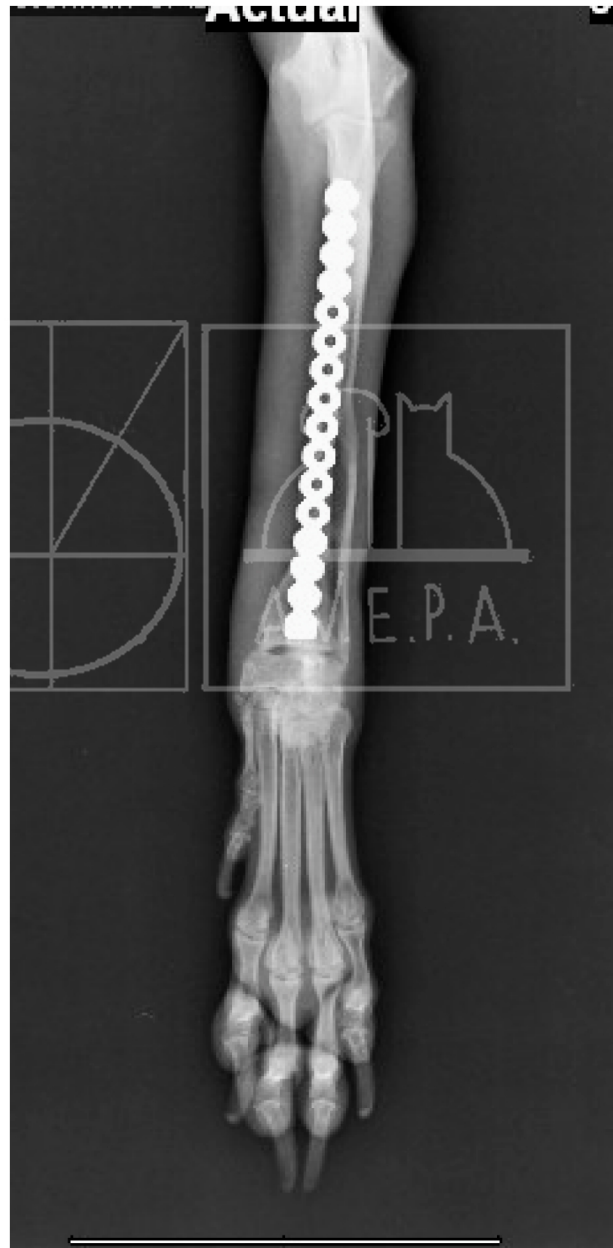
Septiembre 2015

**Septiembre 2015:** buena recuperación de la densidad ósea y mejora de la calidad ósea del cúbito y radio

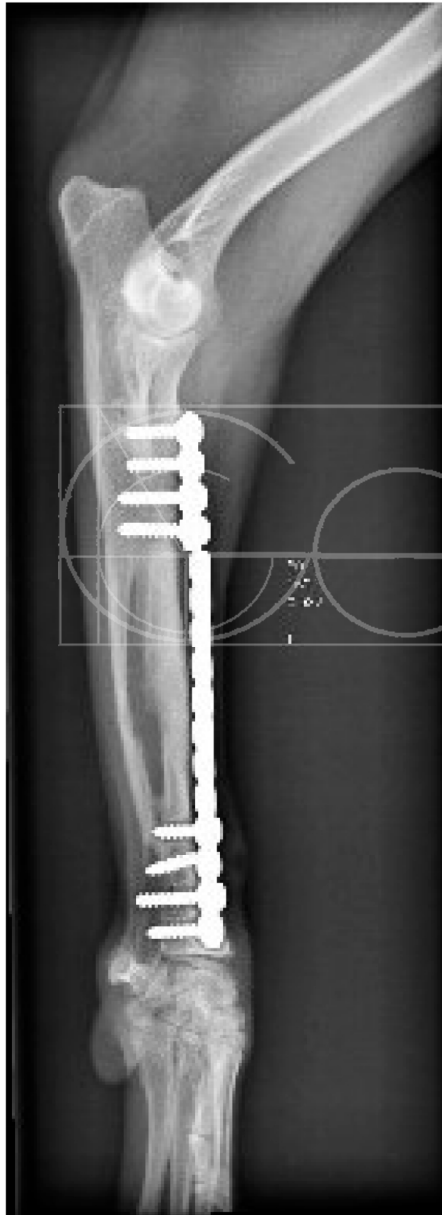
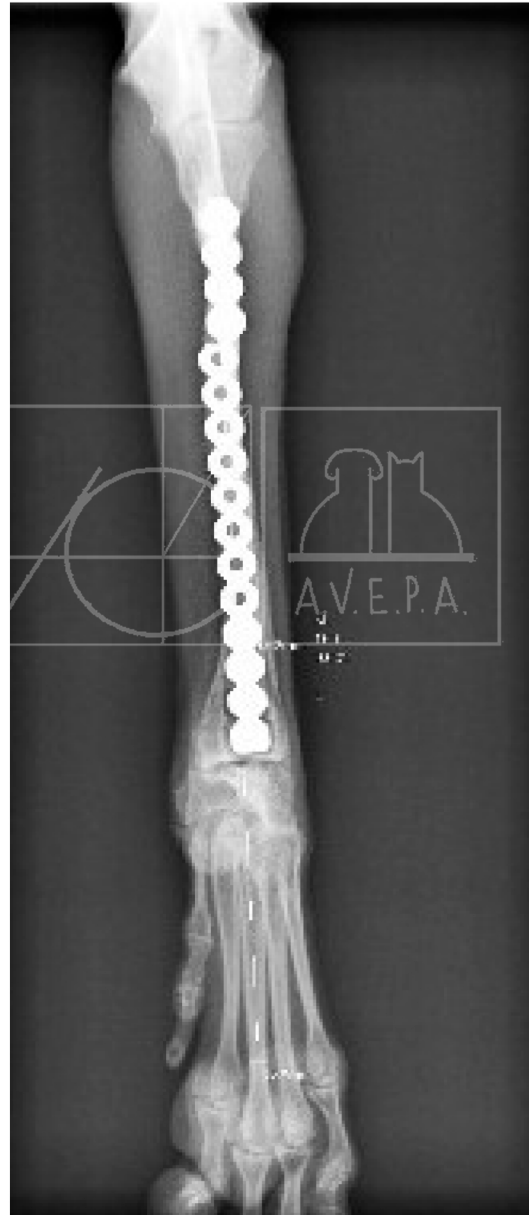
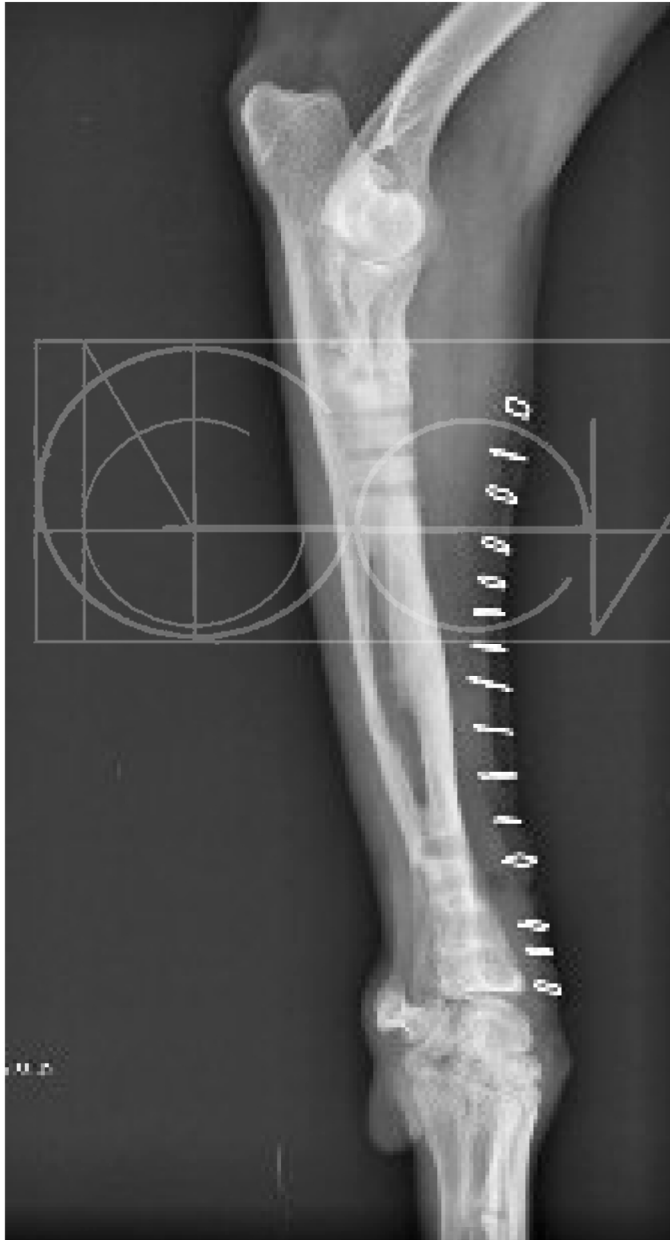
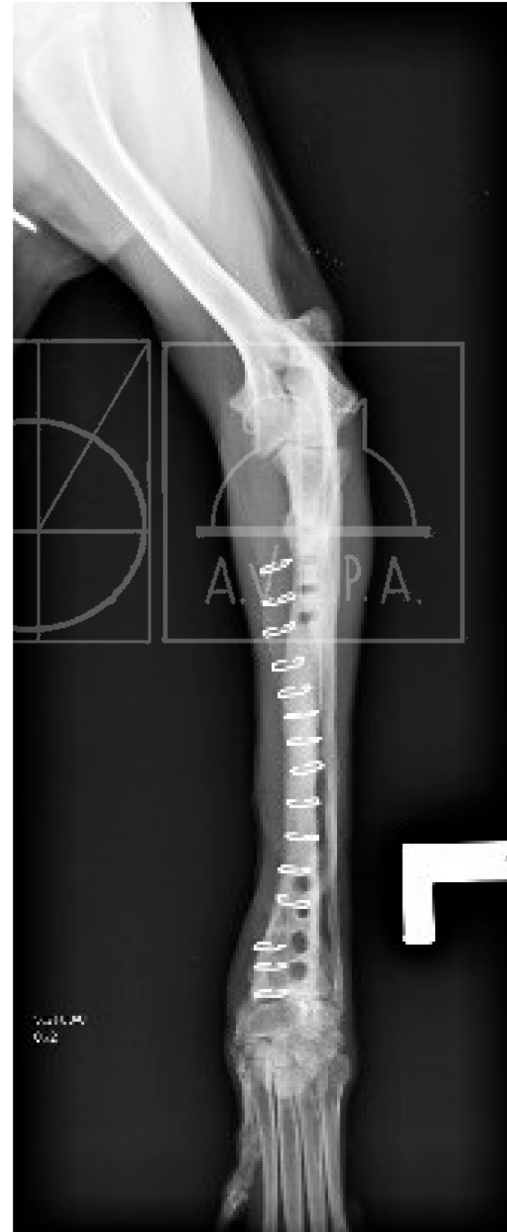
Septiembre 2016

**Septiembre 2016:** consolidación ósea completa, buena densidad ósea, sinóstosis radio-cubital. Rotura y extracción de la placa. Apoyo completo de la extremidad. Anquilosis carpo.
