**Fractura diafisaria tercio medio-
distal de cúbito y radio.
Osteosíntesis mediante placa LCP
(locking compression plate)**

Caso 1

**Prof.Dr.Jose.R.Altónaga
Hospital Veterinario de la Universidad de León
jarodma@unileon.es**

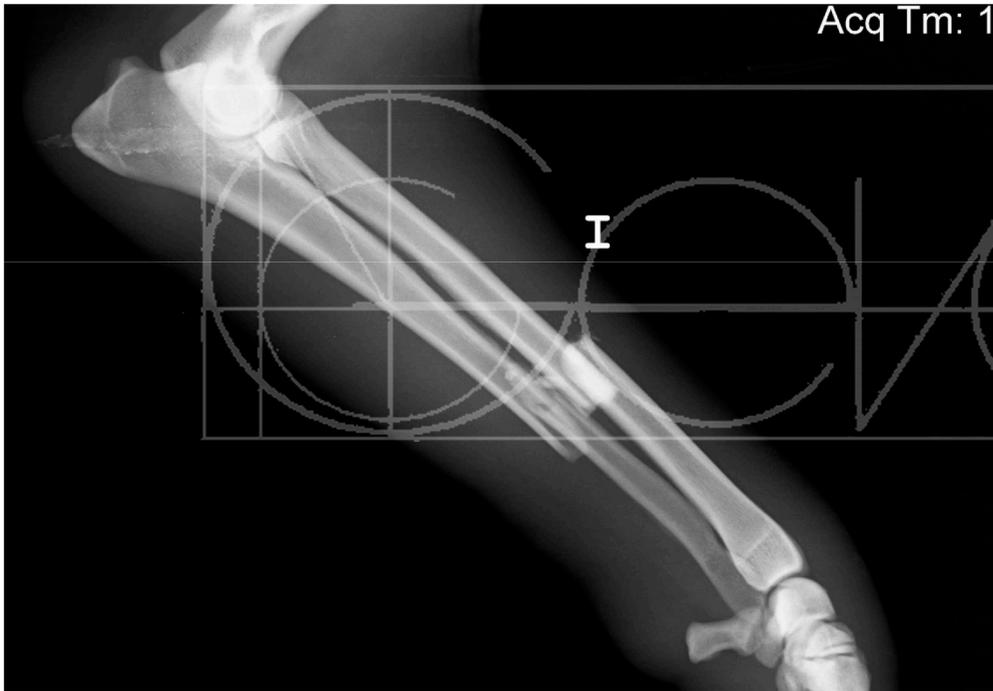
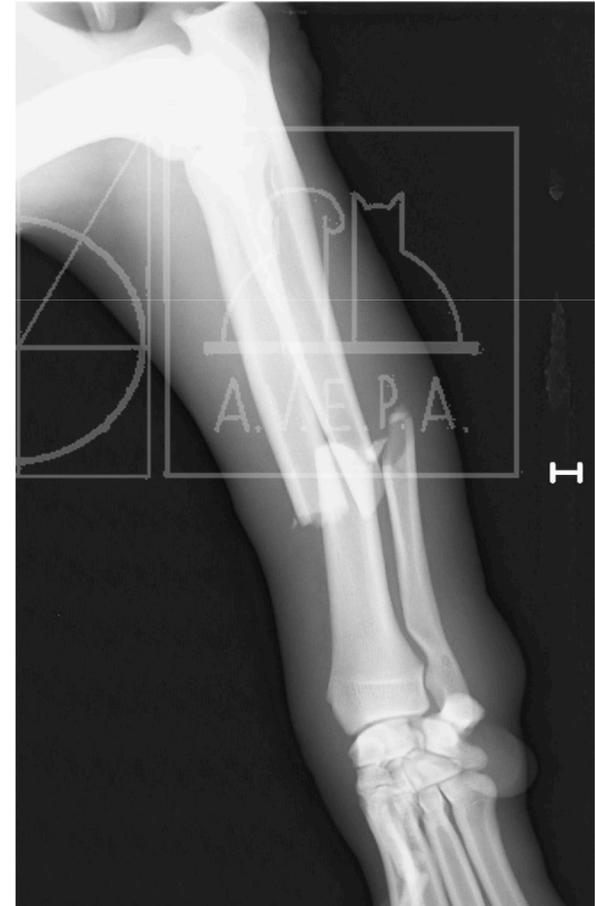
Caso Clínico: “Tarzán” es un Pastor Alemán de 9 años de edad y 32 kg de peso. El propietario comenta que iba corriendo por el parque y que metió la extremidad en un desnivel del terreno. En la exploración ortopédica se puede observar una cojera de grado 5/5 en la extremidad anterior izquierda, con dolor y crepitación en el tercio distal de cúbito y radio. Inflamación moderada en la zona. Se realiza un estudio radiológico con proyecciones mediolaterales y anteroposteriores (imágenes 1 y 2), y se observa una fractura diafisaria en cúbito y radio, entre el tercio medio y el tercio distal, transversa en el radio con un fragmento de pocos milímetros en el borde dorsomedial del foco de fractura y oblicua en el cúbito.

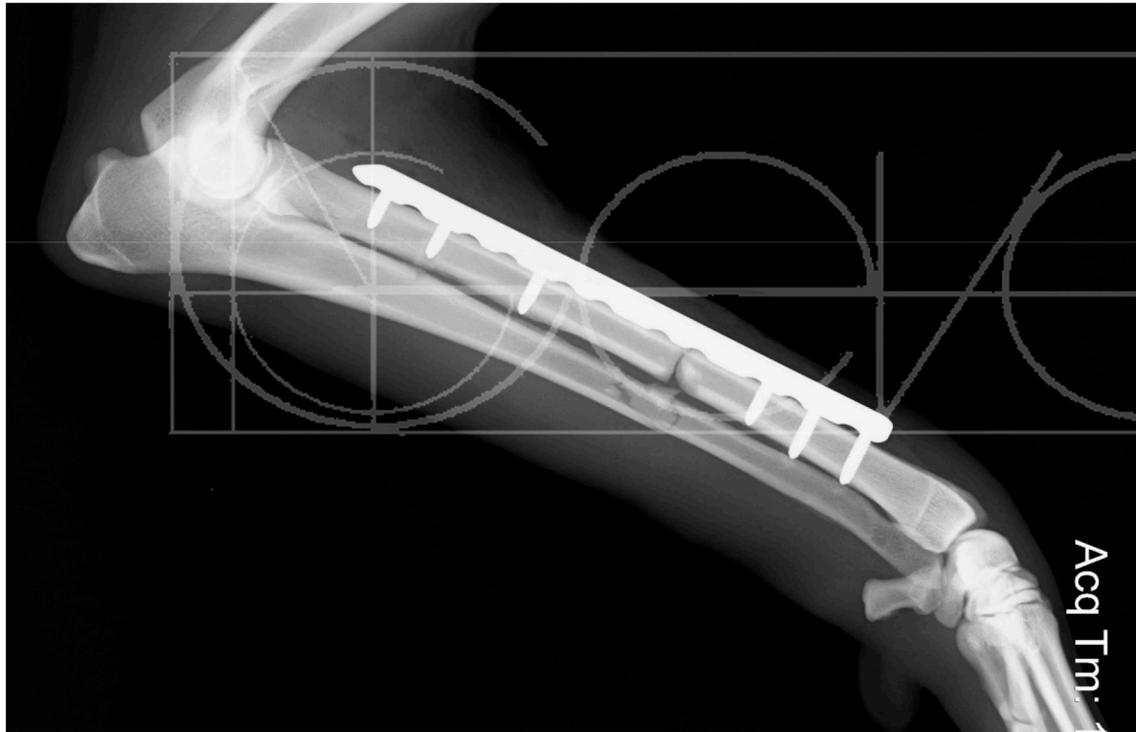
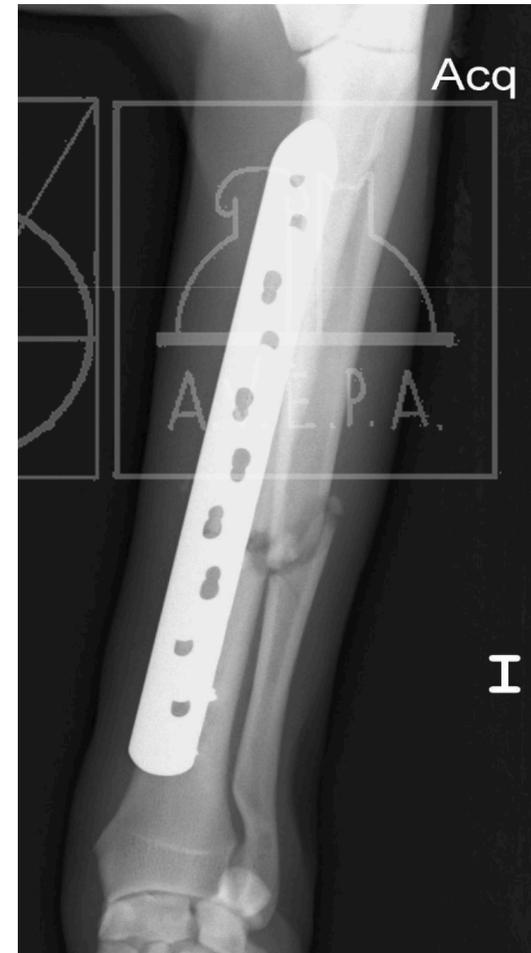
Imágenes 3 y 4

Tratamiento: Se coloca una placa LCP broad (ancha) de 3.5 mm en la cara dorsal/anterior del radio tras un abordaje craneolateral/dorsolateral y la correcta reducción anatómica de la fractura, que presenta pequeños fragmentos en la zona de fractura, de pocos milímetros. Se colocan 6 tornillos bloqueados autoroscantes de 3.5 mm, tres proximales al foco de fractura y 3 distales, ocupando las posiciones 1, 2 y 4 en la parte proximal y las tres posiciones más distales en la parte distal de la placa, dejando los huecos cercanos al foco de fractura libres (imágenes 3 y 4). El tratamiento postoperatorio consiste en colocar un vendaje de Robert-Jones y se prescribe tratamiento con Amoxicilina-Clavulánico, Meloxicam y protector gástrico durante 5 días. Además, se pauta un reposo estricto durante al menos un mes, con reintroducción al ejercicio (paseos más largos) de manera progresiva y cuidadosa.

- Comentarios:
- Elección de los implantes: Tradicionalmente este tipo de fracturas se tratan mediante una fijación interna con una placa de osteosíntesis (DCP, LC-DCP, LCP). En este caso concreto hemos usado una placa ancha “LCP broad” que consideramos da mas estabilidad, ya que se trataba de un perro con un peso importante y muy activo.
- ¿Extracción de los implantes?: Aunque muchos autores recomiendan la retirada de implantes, en especial en animales jóvenes y en huesos largos, no es menos cierto que por diversos motivos muchas veces las placas con tornillos no se retiran salvo que den complicaciones y molesten. En este caso decidimos dinamizar esa configuración retirando alguno de los tornillos, lo que permitió una mayor carga de peso en el callo óseo de fractura y la consolidación final del mismo.

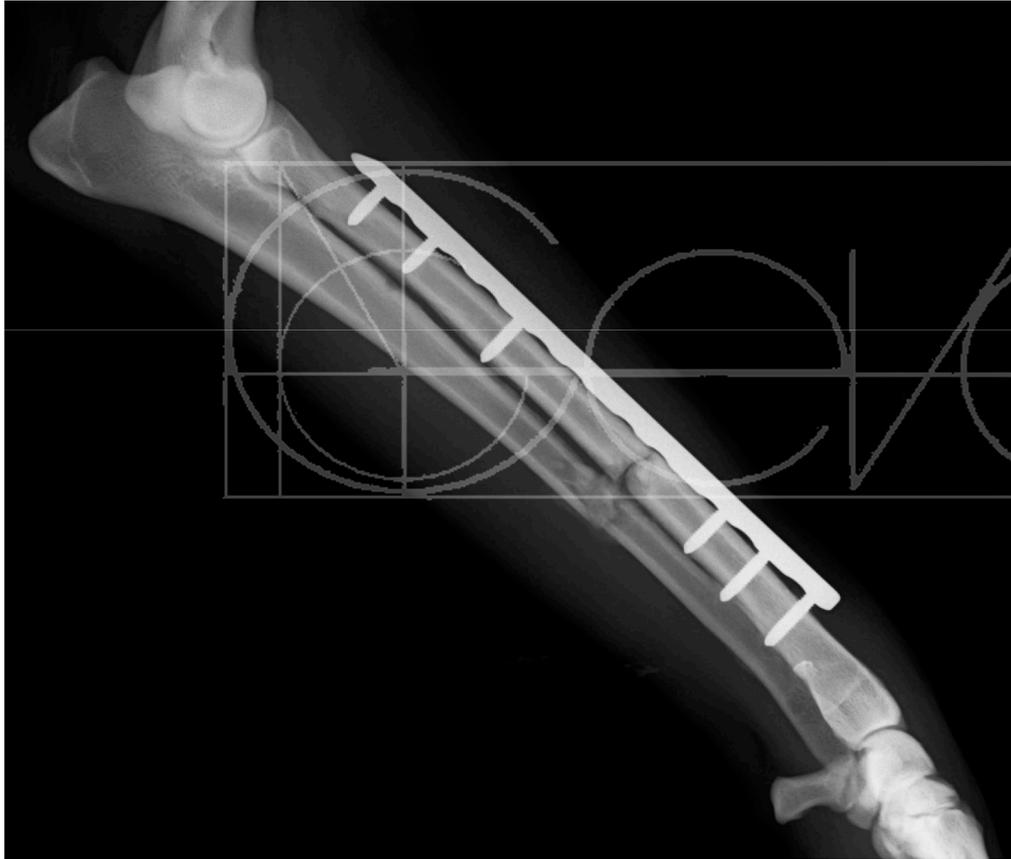
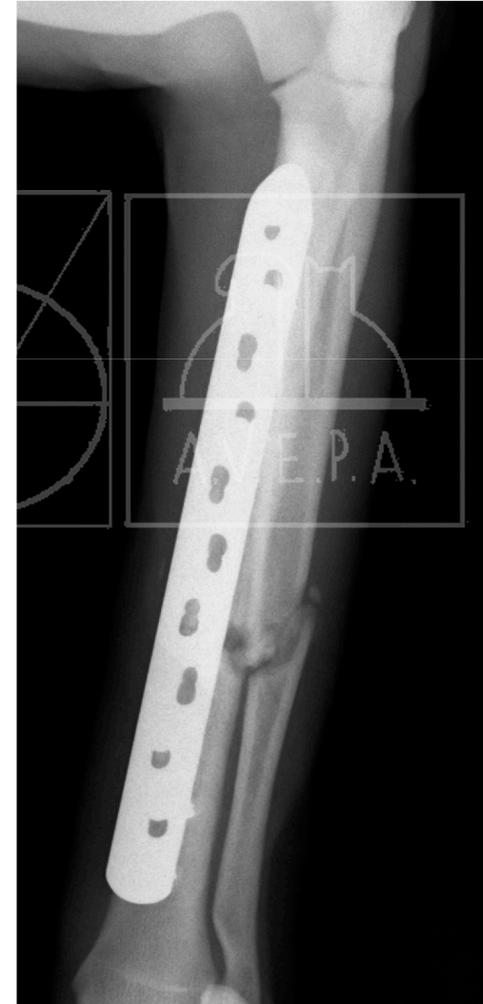
1 mes: cojera de grado 1/5. Durante la palpación se aprecia que la placa puede estar molestando en la parte distal, el paciente se lame y tiene una pequeña zona de dermatitis. No se observan cambios óseos en la zona de fractura (imágenes 5 y 6).

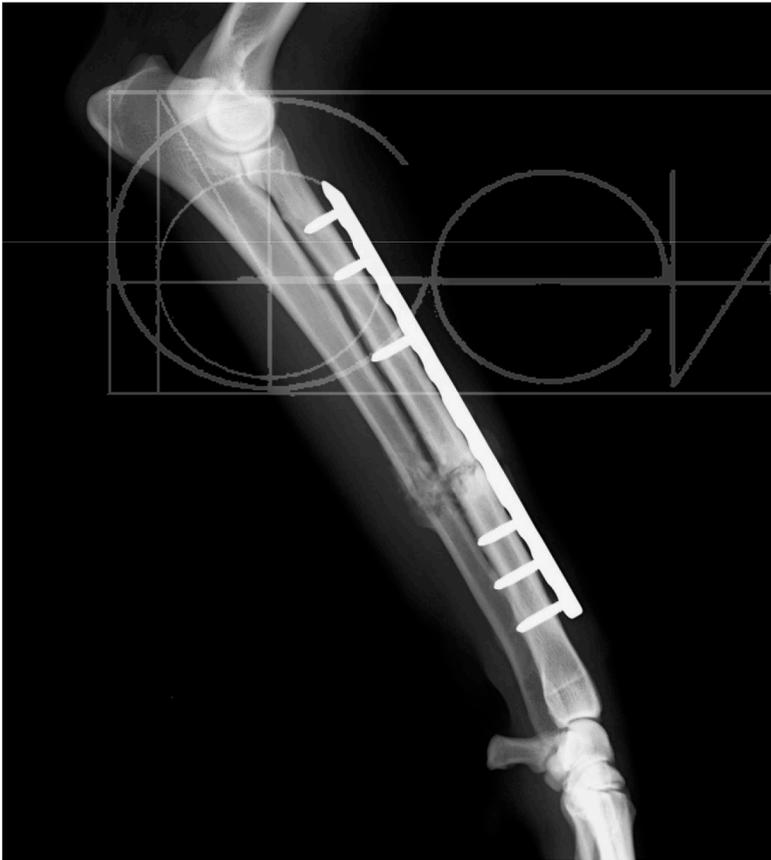
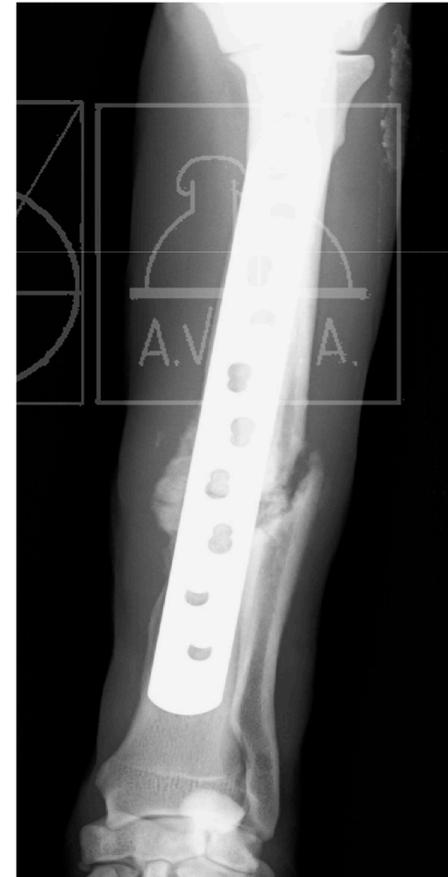
2 meses: cojera 1/5, radiológicamente se observa un avance en la osificación, con formación de callo óseo (imágenes 6 y 7). Seguimos considerando que la placa le puede estar molestando en la zona distal, la dermatitis sigue presente. Se decide retirar los dos tornillos más cercanos a la fractura (proximal y distal) para desestabilizar ligeramente el foco de fractura y favorecer su actividad biológica y vascularización, mejorando y acelerando la consolidación ósea.

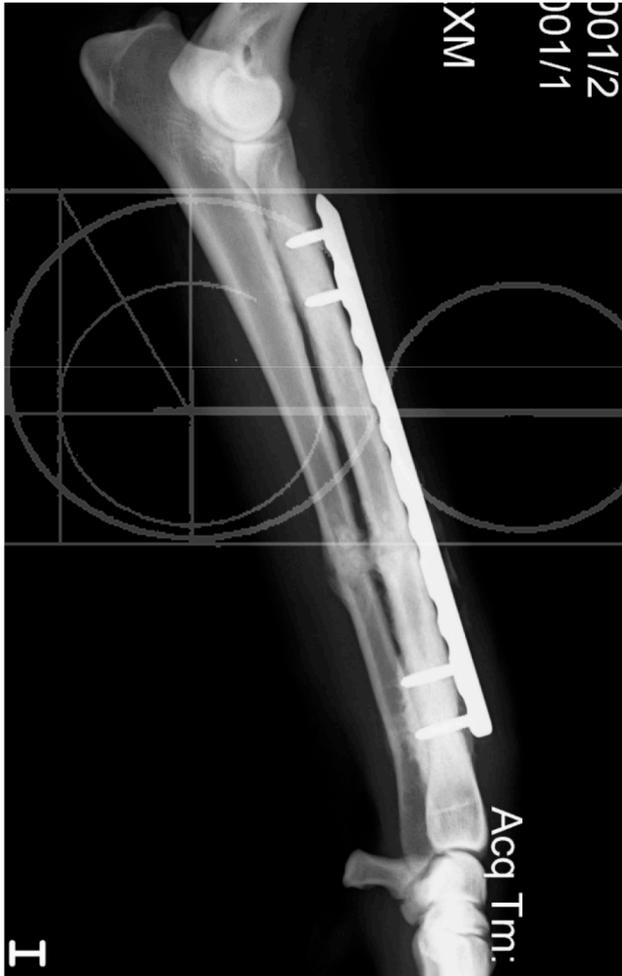
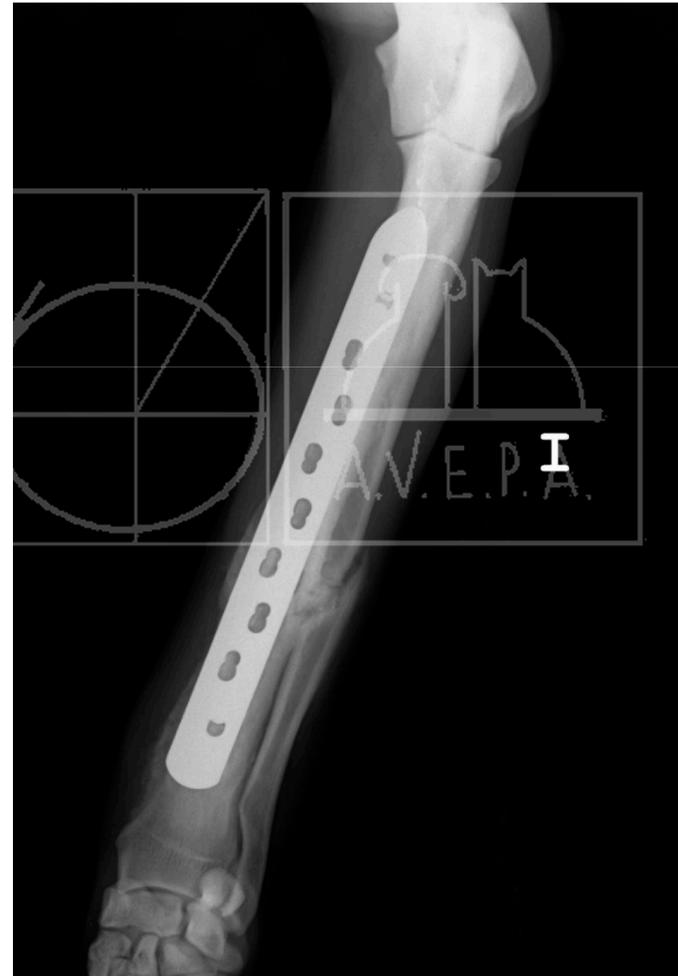
4 meses: El perro clínicamente está muy bien (sin signos de cojera), y se observa una buena evolución radiológica en la consolidación ósea del callo de fractura (imágenes 8 y 9). Los signos de dermatitis han desaparecido.
