FRACTURAS DE FÉMUR COMO COMPLICACIÓN EN LAS PRÓTESIS DE CADERA

JOSEP FONT GRAU
CANIS HOSPITAL VETERINARI
josefontgrau@hotmail.com
www.canisgirona.com

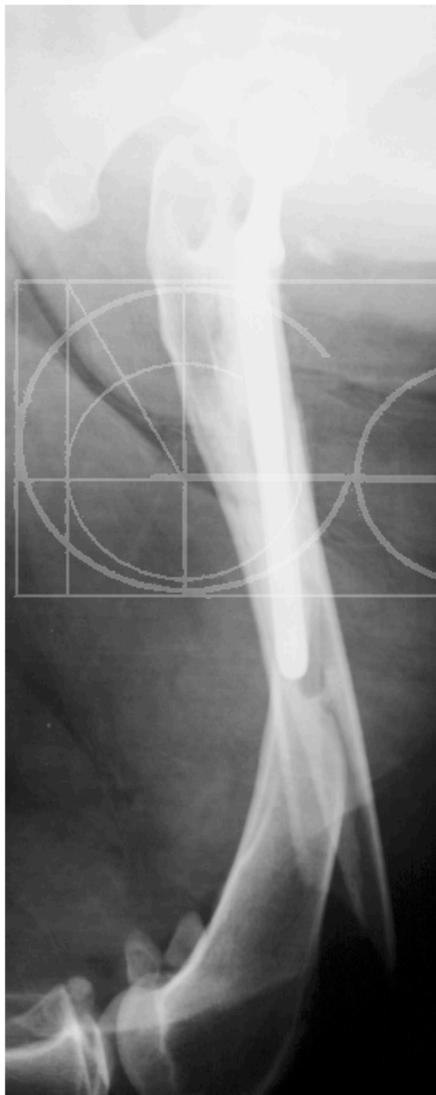
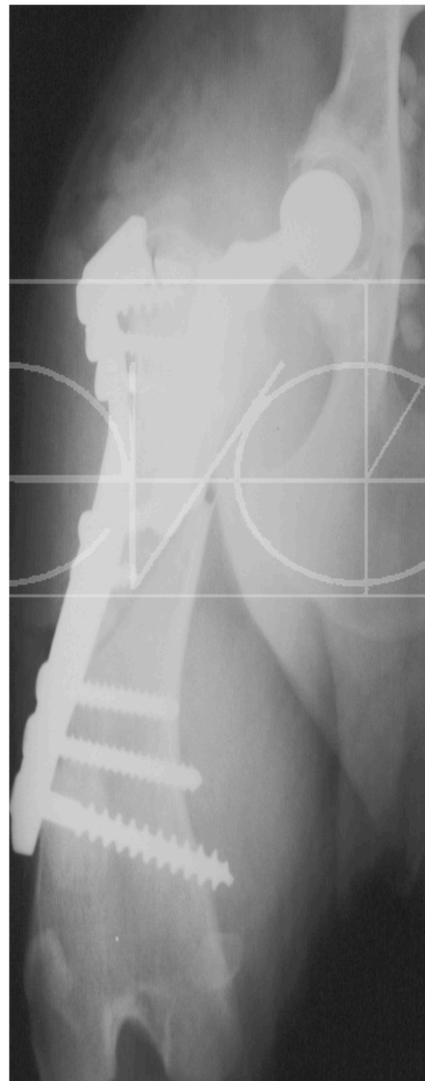
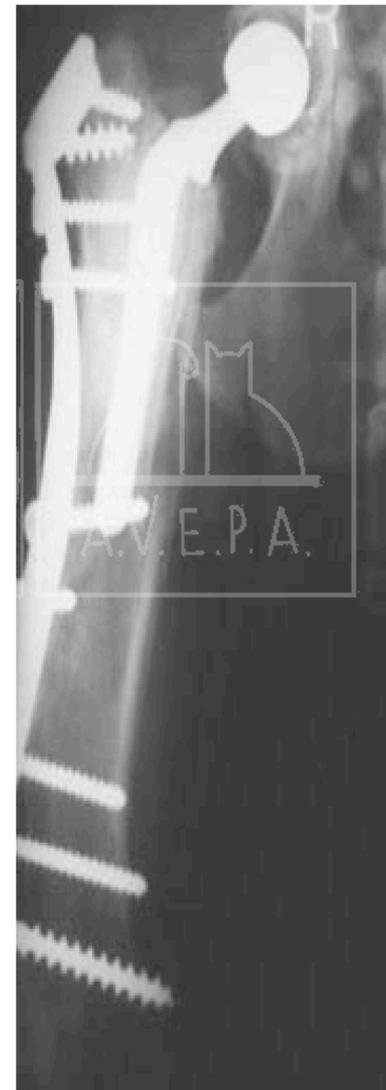
Caso 1a

- Se presentan 3 casos de fracturas de fémur posteriores a la colocación de tres modelos distintos de prótesis de cadera cementadas en el perro.
- El primero es un cruce de Mastín de 45 Kgrs . Se le colocó una prótesis Biomecanique cementada. Al mes se presentó con una fractura oblicua de fémur distal al vástago. Se solucionó con una placa DCP para tornillos de 4.5 y dos tornillos de 6.5.
- El segundo caso se refiere a un Bernois de 32 Kgrs. al que anteriormente se le había colocado una prótesis bilateral Porte cementada con buen resultado. A las 2 semanas de colocar la segunda prótesis sufre una fractura oblicua de fémur distal al vástago femoral.
- El tercer caso se refiere a un Pastor Alemán que se había colocado una prótesis Biometrix con cótilo no cementado y vástago cementado. A los tres años de colocar la prótesis se presenta con fractura oblicua de fémur distal a la prótesis.

- El primer caso se solucionó reduciendo la fractura y colocando una placa DCP de 4.5 con tornillos de cortical y dos de esponjosa
- En el segundo caso se utilizó una placa bloqueada 3.5 y cerclajes de 0.8 mm.
- En el tercer caso se colocó también una placa bloqueada de 3.5 y cerclajes de 0.8 mm.

En todos los casos los implantes deben colocarse muy proximales y muy distales ya que la diáfisis proximal está ocupada por el vástago y el cemento. Para dar mas estabilidad y al ser fracturas oblicuas utilizamos varios cerclajes
