Fractura espiroidea de tibia y peroné.

Caso 1

Diego Novoa

Servicio Freelance Traumatología Barcelona

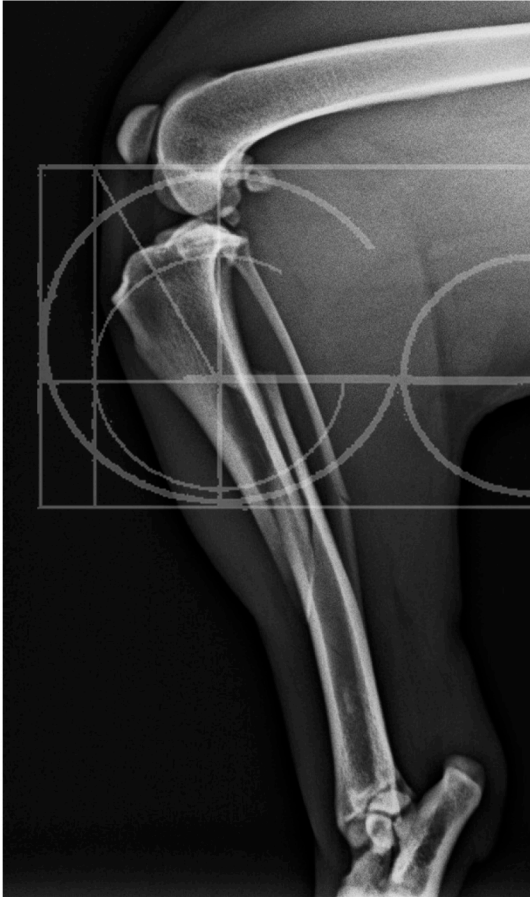
Imagen 1

Caso clínico: Luna es una perra Bullterrier de 3 años y 27 kg de peso que presenta una cojera aguda de miembro posterior derecho después de dar un salto. En las radiografías (imagen 1 y 2) se observa una fractura diafisaria espiroidea de tibia y fractura de peroné.

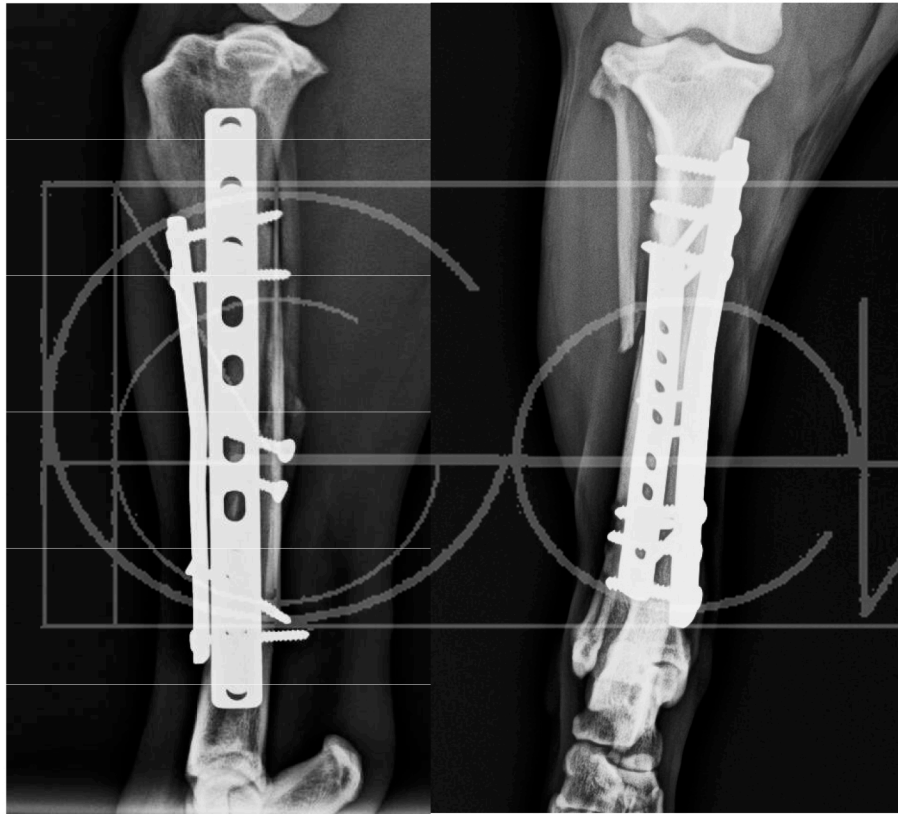
Imagen 5

- Seguimiento; Se realiza un control radiográfico a las 6 semanas (imagen 5) y otro a los 4 meses (imagen 6) en los que se observa la consolidación ósea y se le da el alta.
