# Fractura de Monteggia tipo I

## Caso 2

José Luis Martínez Morán  
Universidad Alfonso X EL Sabio  
[jlmvet@hotmail.com](mailto:jlmvet@hotmail.com)

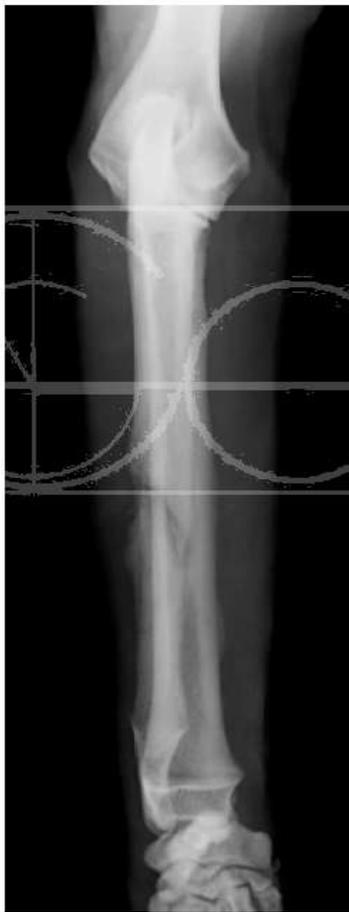
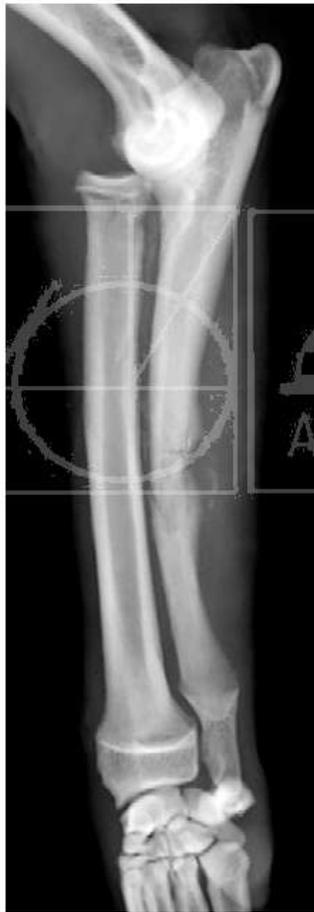
**Caso Clínico:** Matusko, Mestizo de 10 meses y 20 kg, atropellado hace 20 días, en su centro veterinario no se realizaron las radiografías de toda la extremidad por lo que solo se evidenció la fractura cubital la cual se trató con un vendaje Robert Jones. En la radiografía se aprecia una fractura de Monteggia Tipo I con rotura del ligamento anular y la fractura cubital prácticamente consolidada.

Comentarios: En este caso se decidió no estabilizar la fractura cubital al estar prácticamente unida en el momento de la intervención. El tornillo se debe de evitar en animales en crecimiento, es este caso se utilizó al ser un animal al final de su crecimiento.

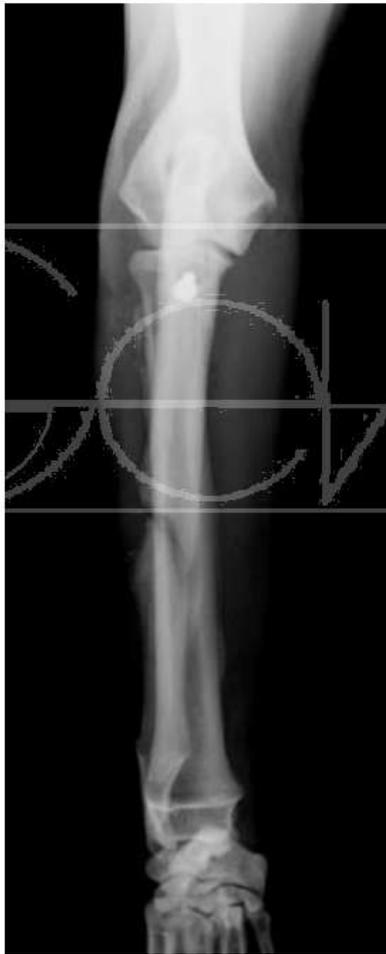
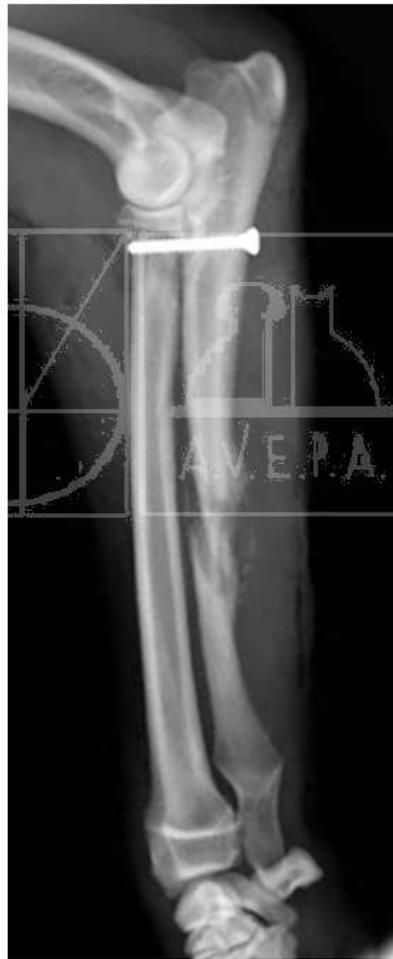
Tratamiento: Se realiza un abordaje lateral a la cabeza del radio, se reduce la luxación y mediante un abordaje caudal al cúbito se estabiliza con un tornillo posicional de 2.7mm de caudal a craneal.

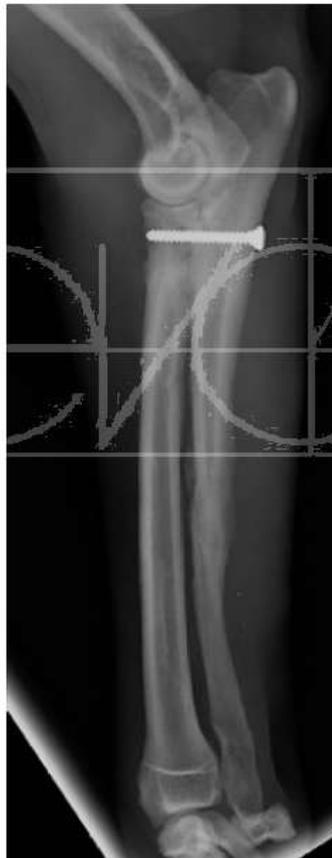
Seguimiento: A las 3 semanas el animal no presenta ningún tipo de cojera, la luxación sigue reducida y la fractura cubital ya está consolidada.

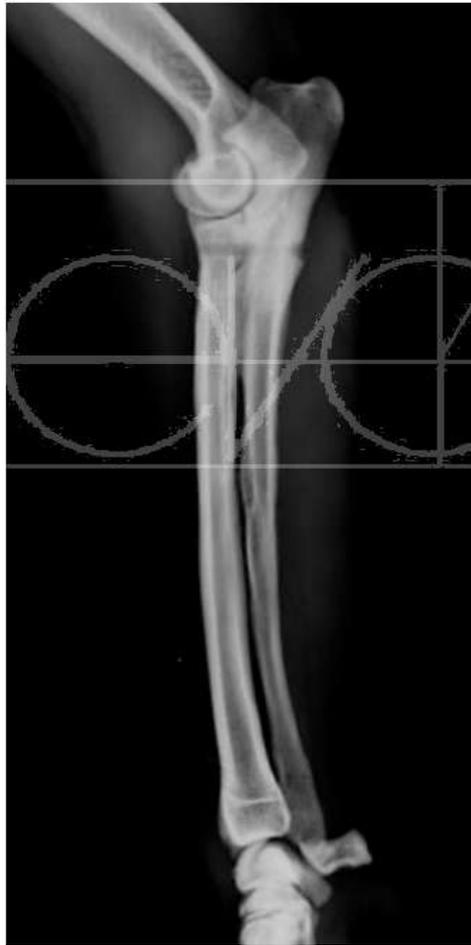
Seguimiento: A las 6 semanas se retira el tornillo.
