CASO 2

No unión fractura diafisaria transversa, proximal, de cúbito y radio

Andrés Somaza Serantes
Acred. AVEPA Traumatología y Ortopedia
Clínica Veterinaria Somaza Pérez SLP. Ferrol
andres.somaza@gmail.com

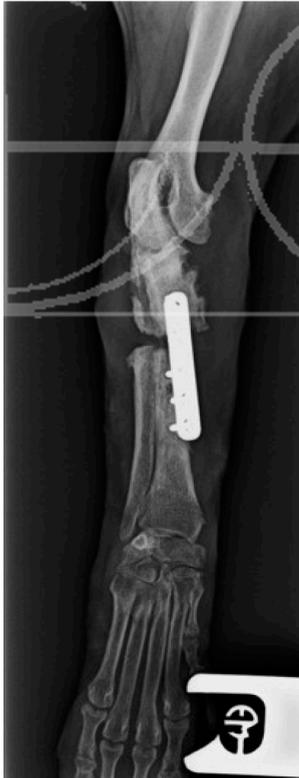
Imagen 2

En la exploración radiográfica se aprecia una no unión atrófica de la fractura, con osteopenia en ambos fragmentos y una diferencia de longitud entre la extremidad sana y la enferma de 13 mm. El tornillo 1 está suelto y el 2 también y en el foco de fractura (imágenes 2 y 3)

Mediante un abordaje craneal, intentando respetar al máximo unos tejidos blandos muy dañados, se procede a retirar el implante con el que viene, enviando una muestra para cultivo y antibiograma.

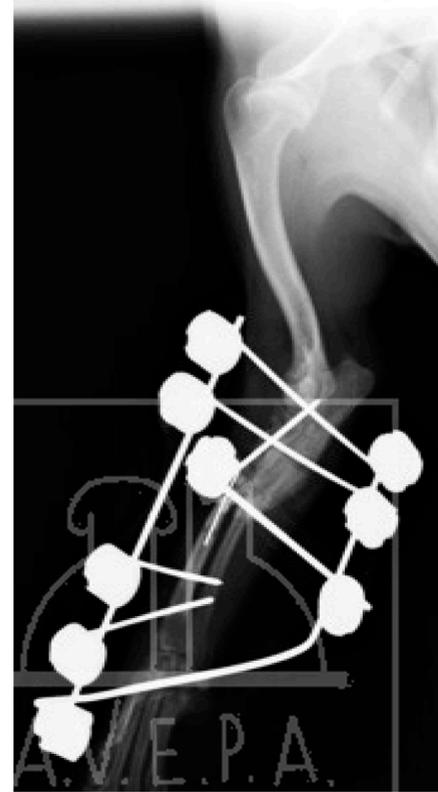
Imagen 1

“OTTO” es un Yorkshire Terrier, macho, castrado, de 5,6 kg de peso y 7 años de edad, que 5 meses antes sufrió una fractura diafisaria, transversa, proximal de cúbito y radio de la extremidad anterior derecha (imagen 1). Fue tratado en tres ocasiones previas, con dos fijadores externos y una placa. Viene a consulta porque no cicatriza y tiene cita para amputación.

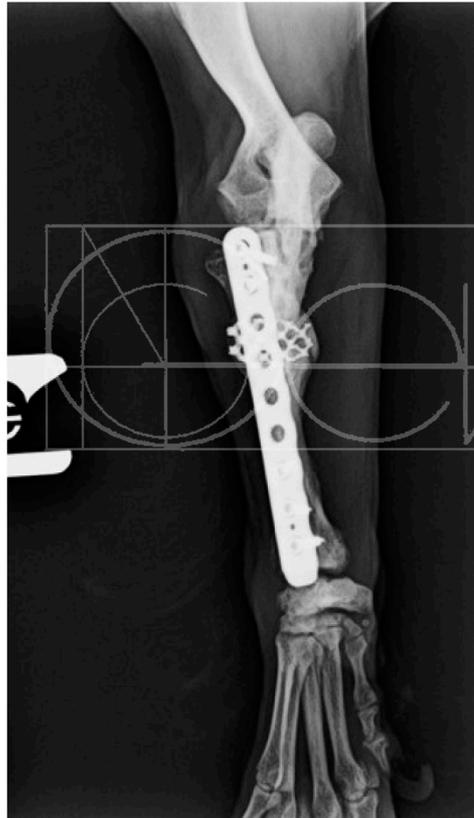
Imagen 6

- 14 días: Se retira el vendaje. La herida evoluciona correctamente. El antibiograma resulta sensible a Amoxicilina por lo que se cambia el tratamiento antibiótico. Se toma una muestra de tejido adiposo para cultivo de células madre
- 30 días: Se infiltran células madre. Radiográficamente empiezan a evidenciarse signos de curación
- 13 semanas: Radiografías de control. Ya hay unión radiográfica. La función de la extremidad es correcta, con una leve cojera
- 6 meses: No presenta ningún tipo de alteración ni cojera. Radiográficamente está unido
- 13 meses: Última radiografía de control. Alta. (Imágenes 6 y 7)
