Caso 4

Fractura distal de radio en raza "toy" tratada con placa en T

Carlos García Plana
Petfixers. Cirugía Veterinaria de Referencia
carlosgarcia@petfixers.es

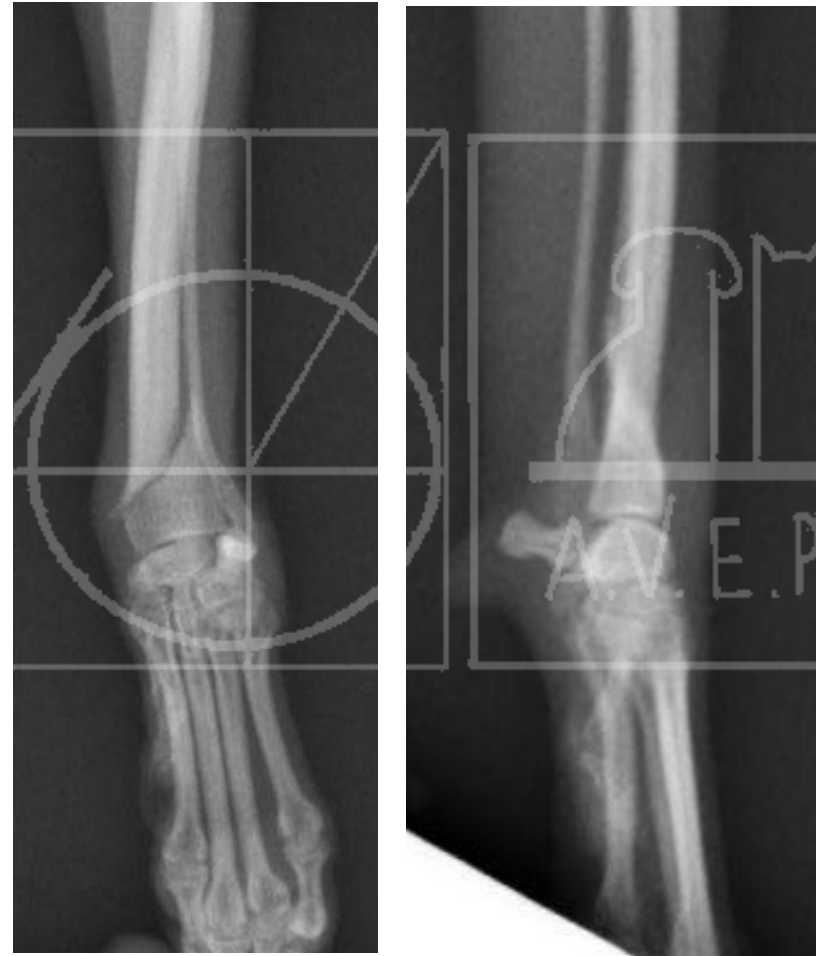
Paquita es una chihuahua hembra de dos años de edad y 1,1 kg de peso con una fractura distal de radio.

Las razas toy son propensas a las complicaciones con este tipo de fractura debido a la pobre vascularización de la zona, además al ser una fractura oblicua es menos estable.

Proponemos operar y colocar una placa en T para tornillos de 2,0mm.

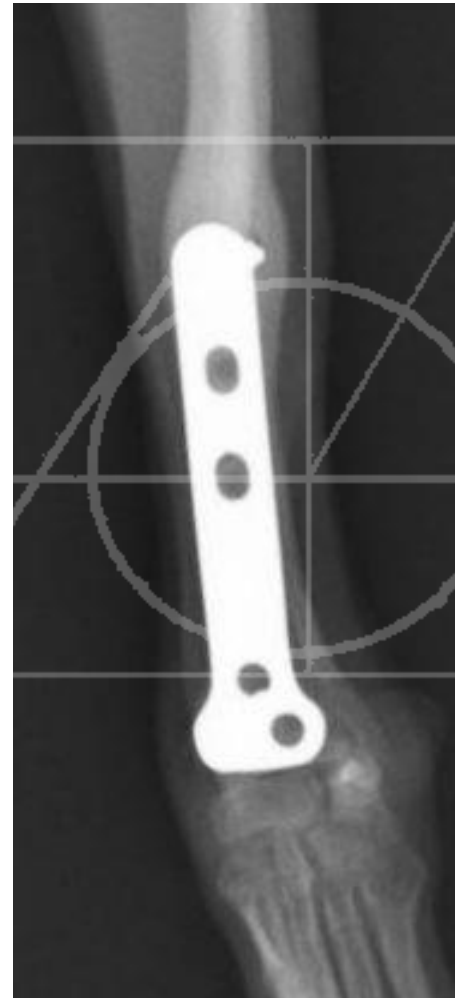
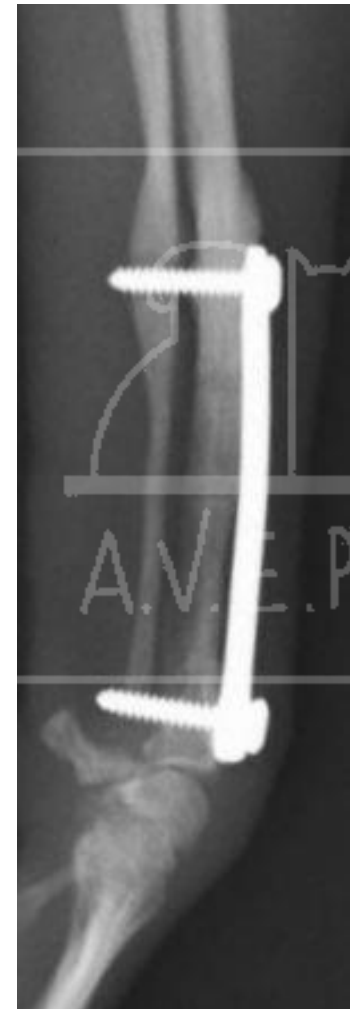
Imagen de evolución a las 16 semanas, se aprecia relleno de los orificios de los tornillos que retiramos hace 8 semanas y procedemos a retirar el resto de los implantes.

Paquita hace vida normal con un nivel de ejercicio idéntico a antes del accidente y sin ningún dolor.
