Caso 4

Fractura distal de radio en raza "toy" tratada con placa en T

Carlos García Plana
Petfixers. Cirugía Veterinaria de Referencia
carlosgarcia@petfixers.es

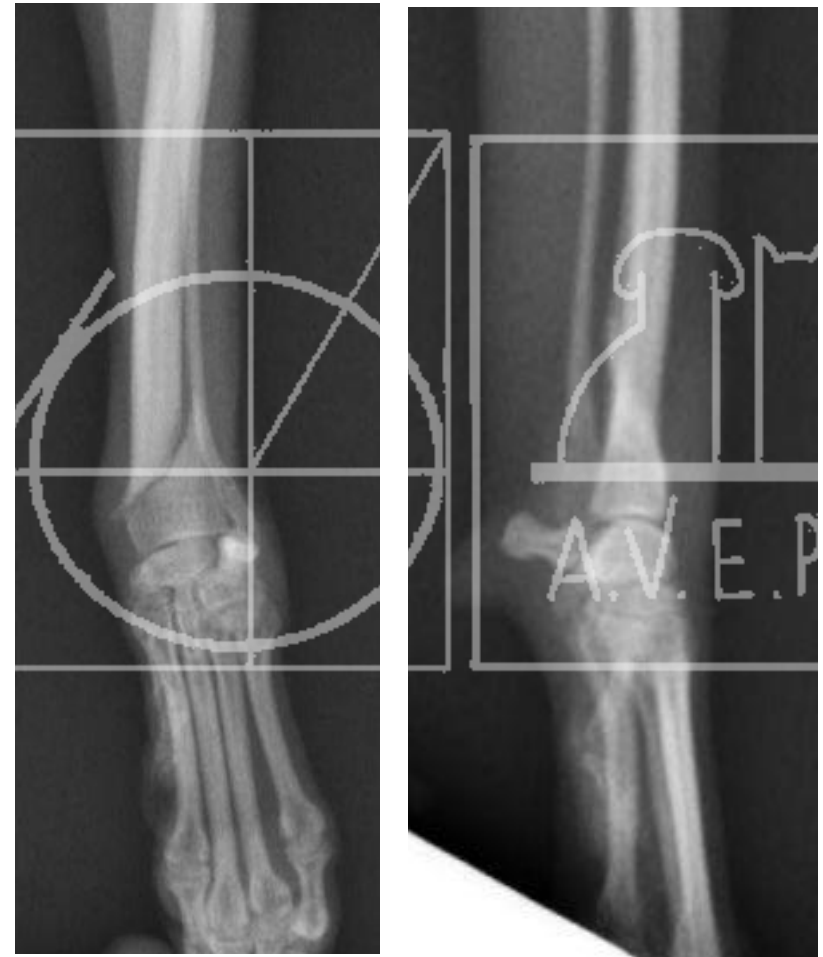
Paquita es una chihuahua hembra de dos años de edad y 1,1 kg de peso con una fractura distal de radio.

Las razas toy son propensas a las complicaciones con este tipo de fractura debido a la pobre vascularización de la zona, además al ser una fractura oblicua es menos estable.

Proponemos operar y colocar una placa en T para tornillos de 2,0mm.

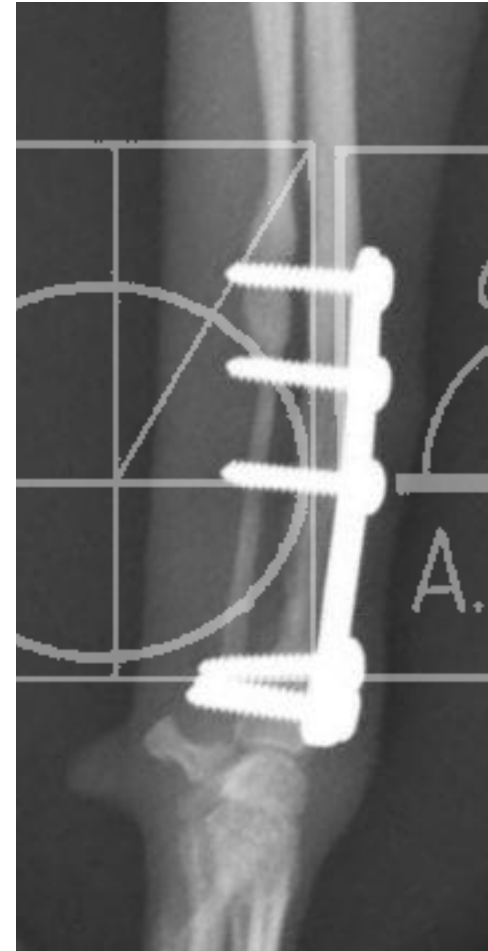
La imagen corresponde a la evolución a las 8 semanas. Solo se realizó imagen lateral ya que la paciente no fue sedada y en la anteroposterior no se aprecia detalle por la propia presencia de la placa.

En este punto se ve osificación completa del radio y una reacción importante en el cúbito porque el tornillo mas proximal lo afecta. No hay sinóstosis.

Se procede a retirar parte de los tornillos para dinamizar el sistema.

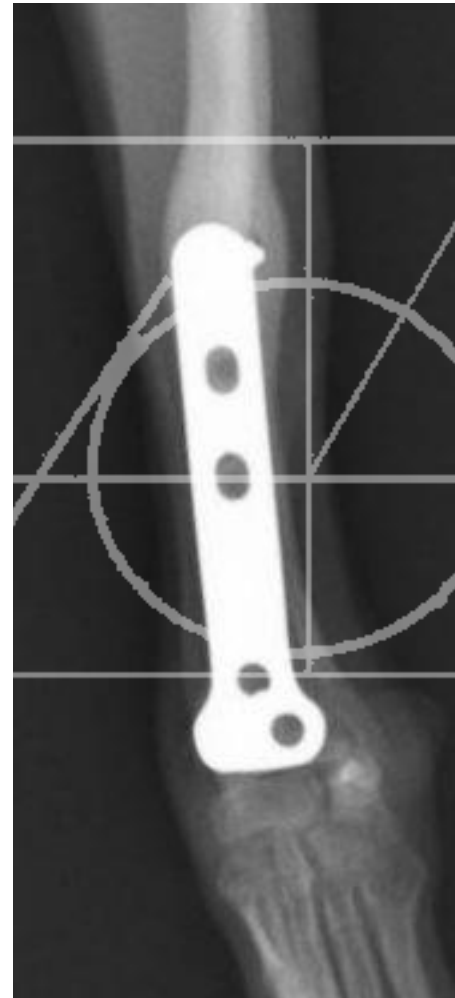
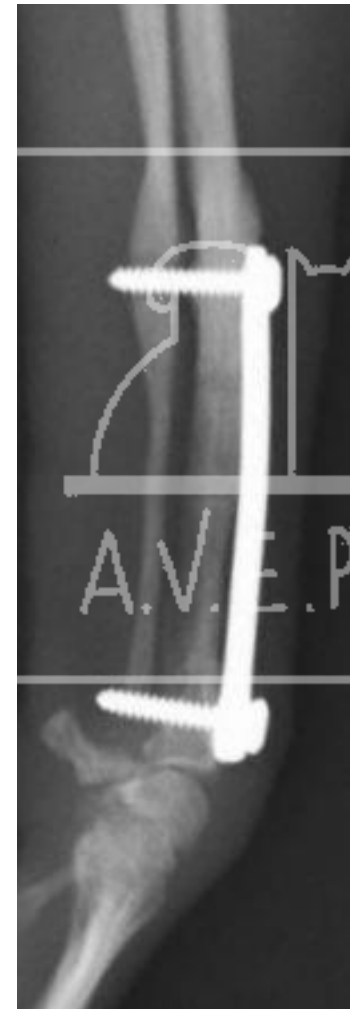
Imagen de evolución a las 16 semanas, se aprecia relleno de los orificios de los tornillos que retiramos hace 8 semanas y procedemos a retirar el resto de los implantes.
